ReBorN - LIFE

Restoration of Boreal Nordic rivers

Roger Vallin
Länsstyrelsen i Västerbotten
Östersund 14 maj

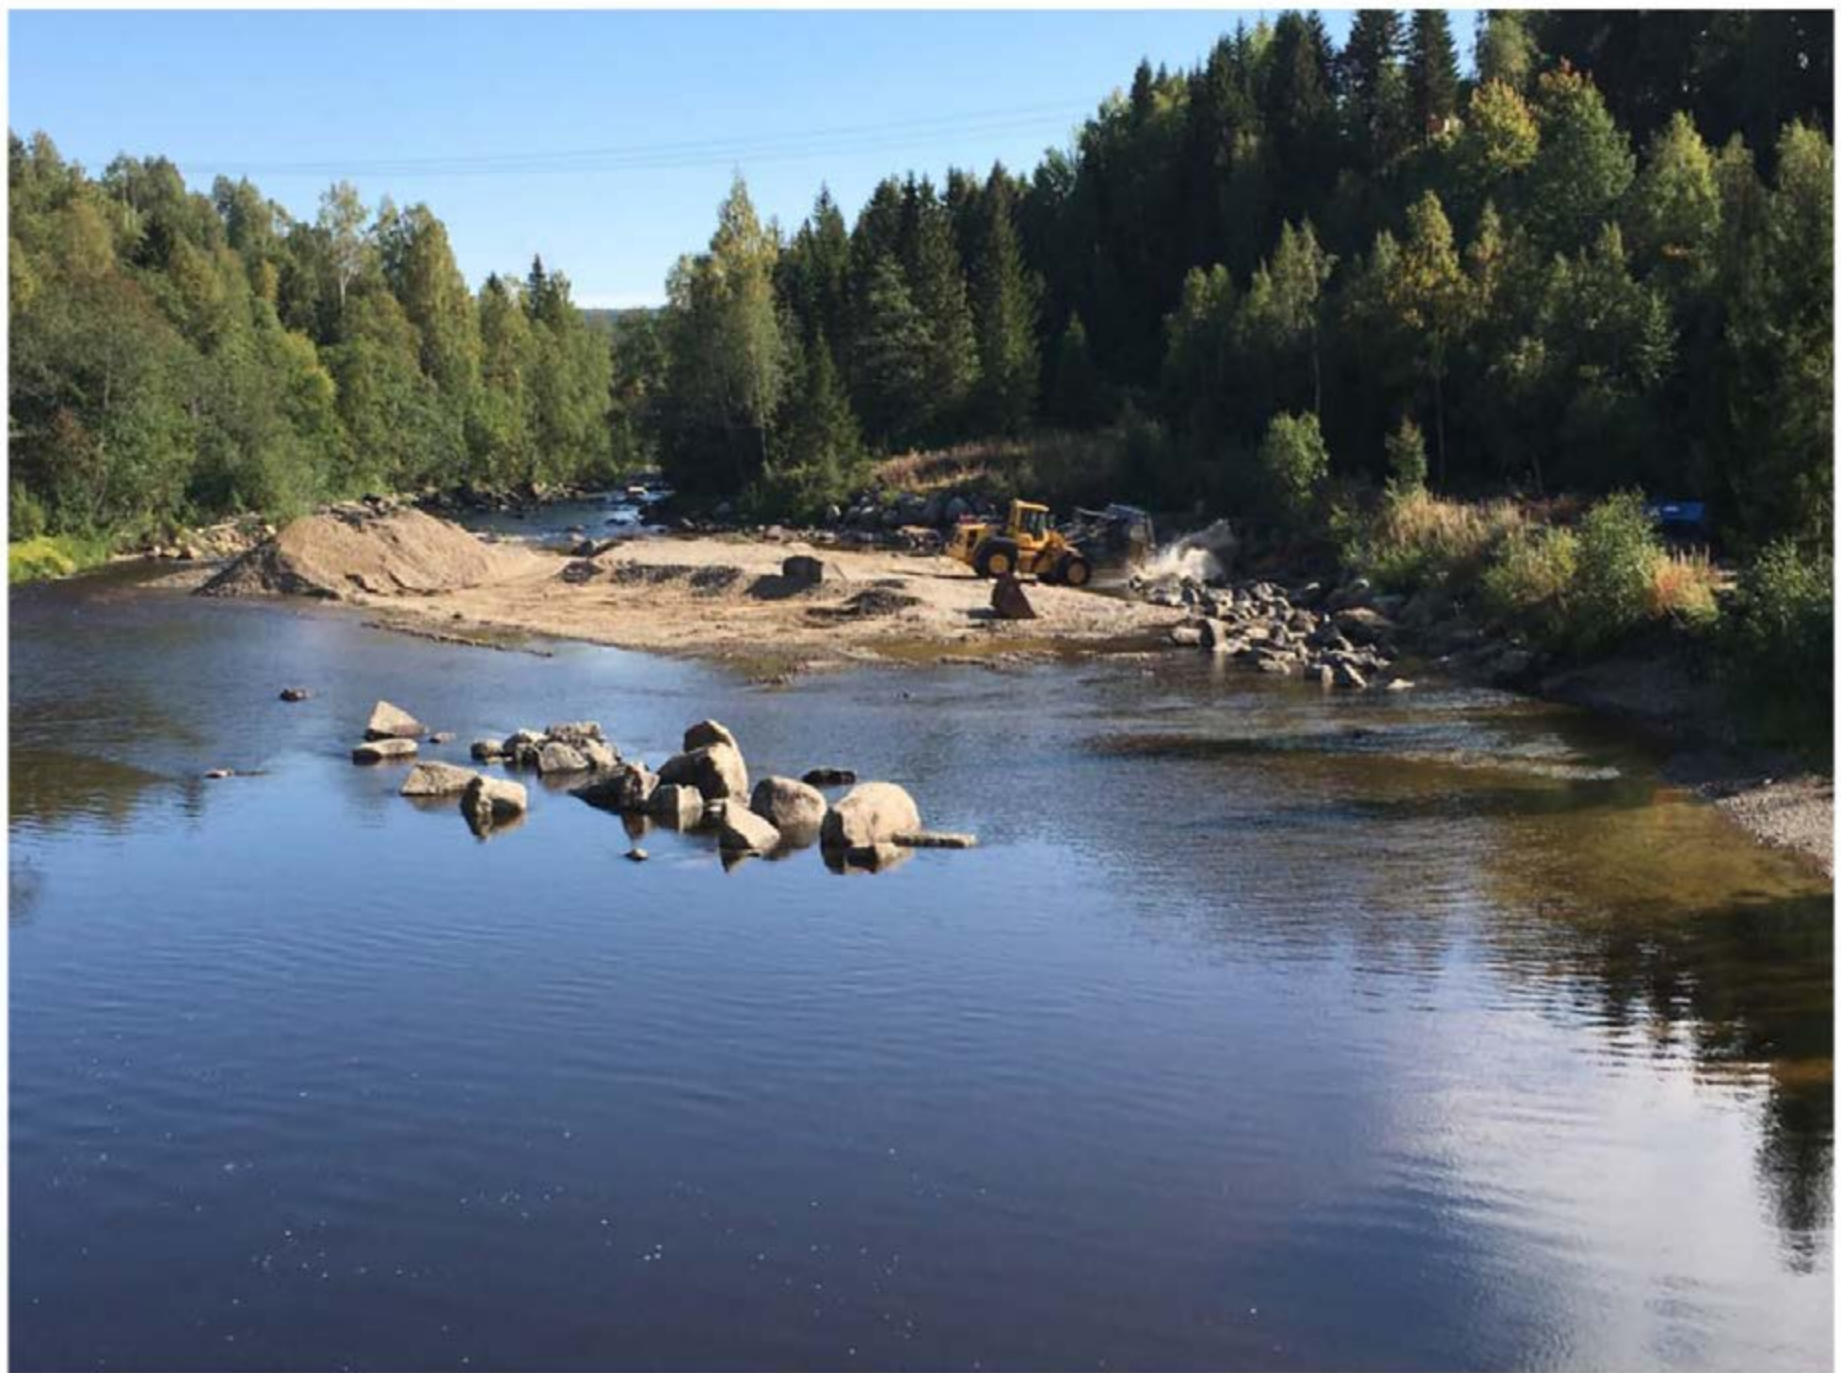
Nacken Klöse före åtgärd.

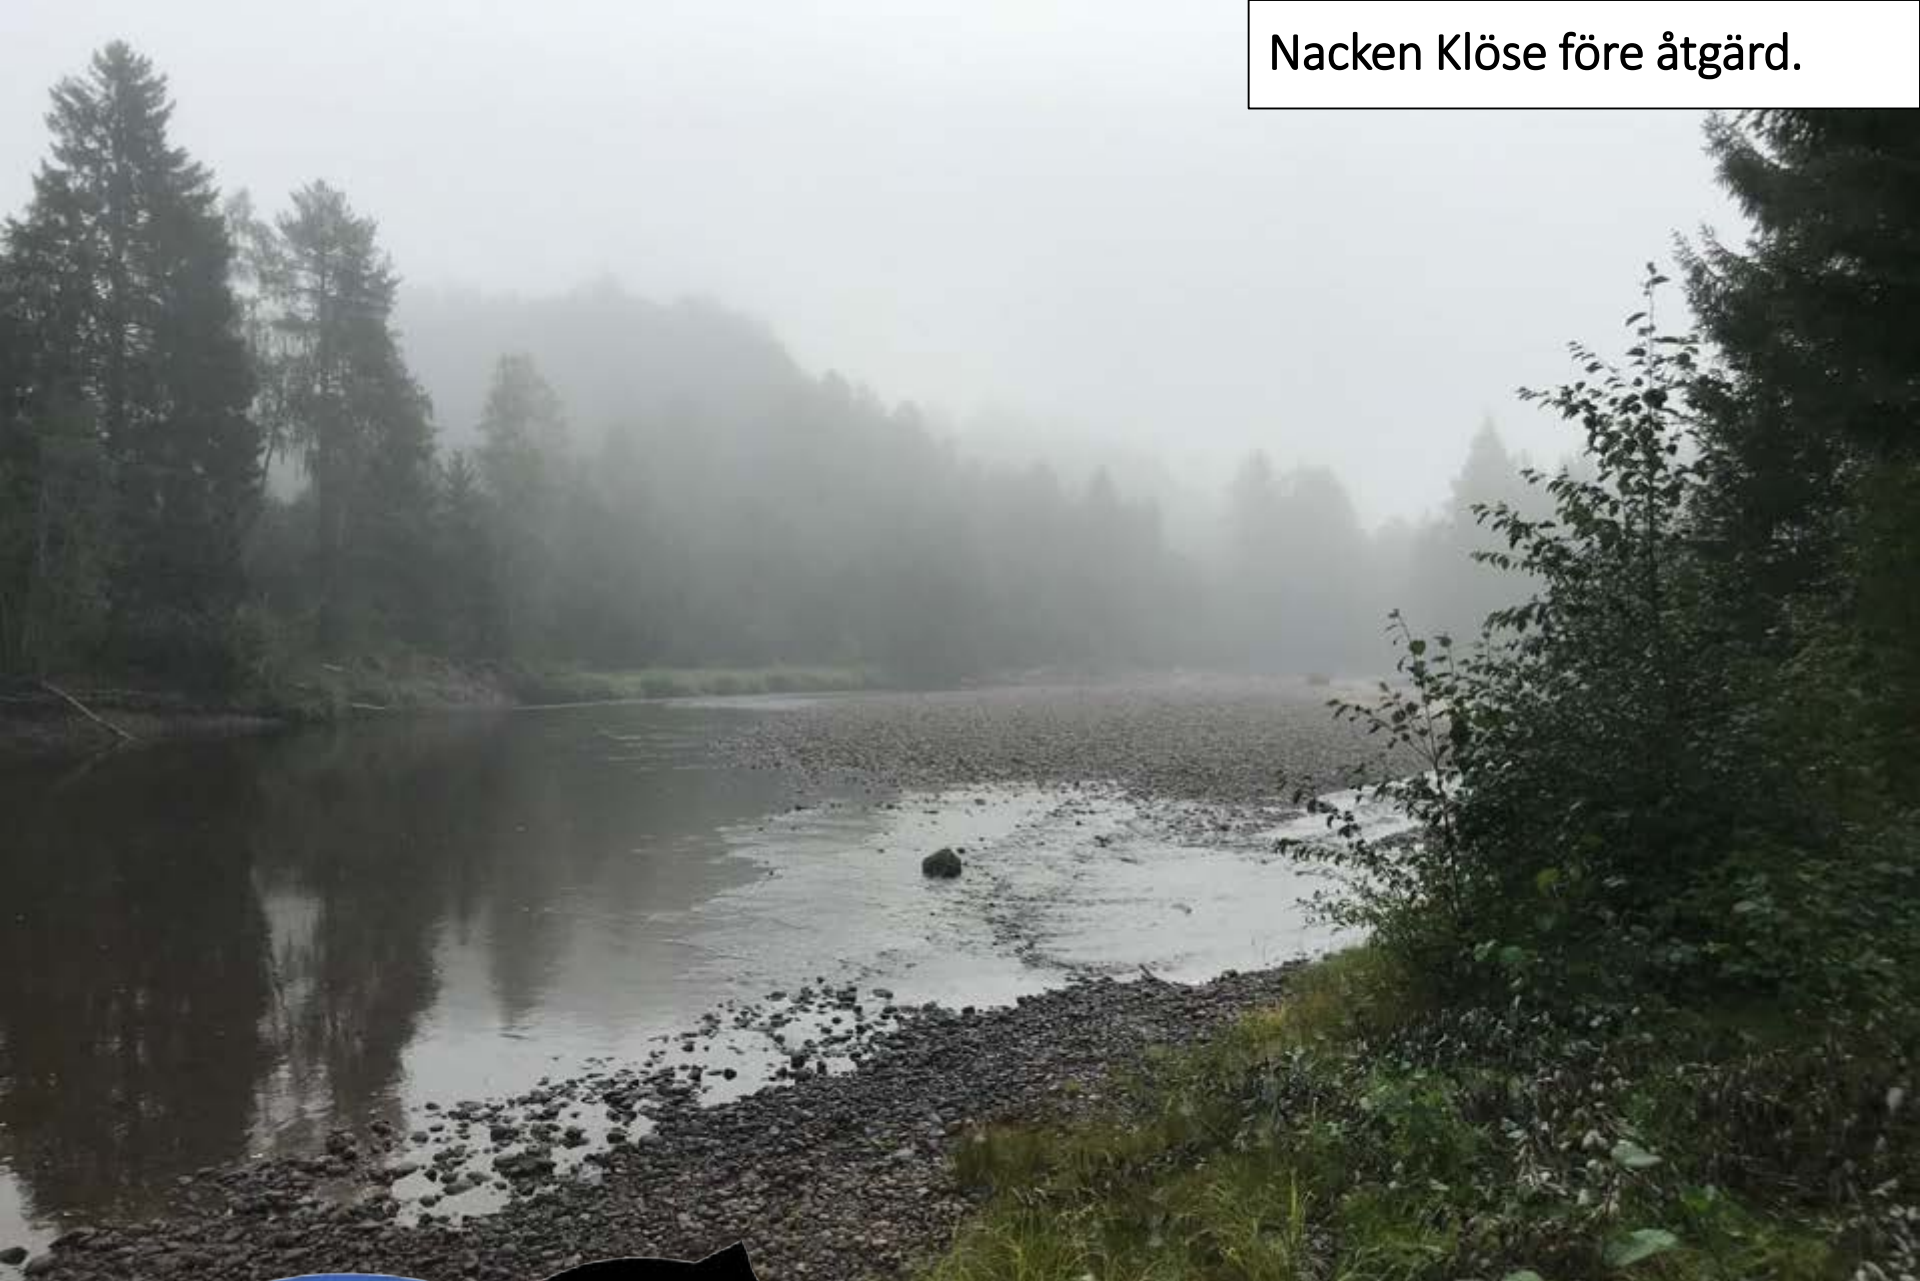
Nacken Klöse efter åtgärd.

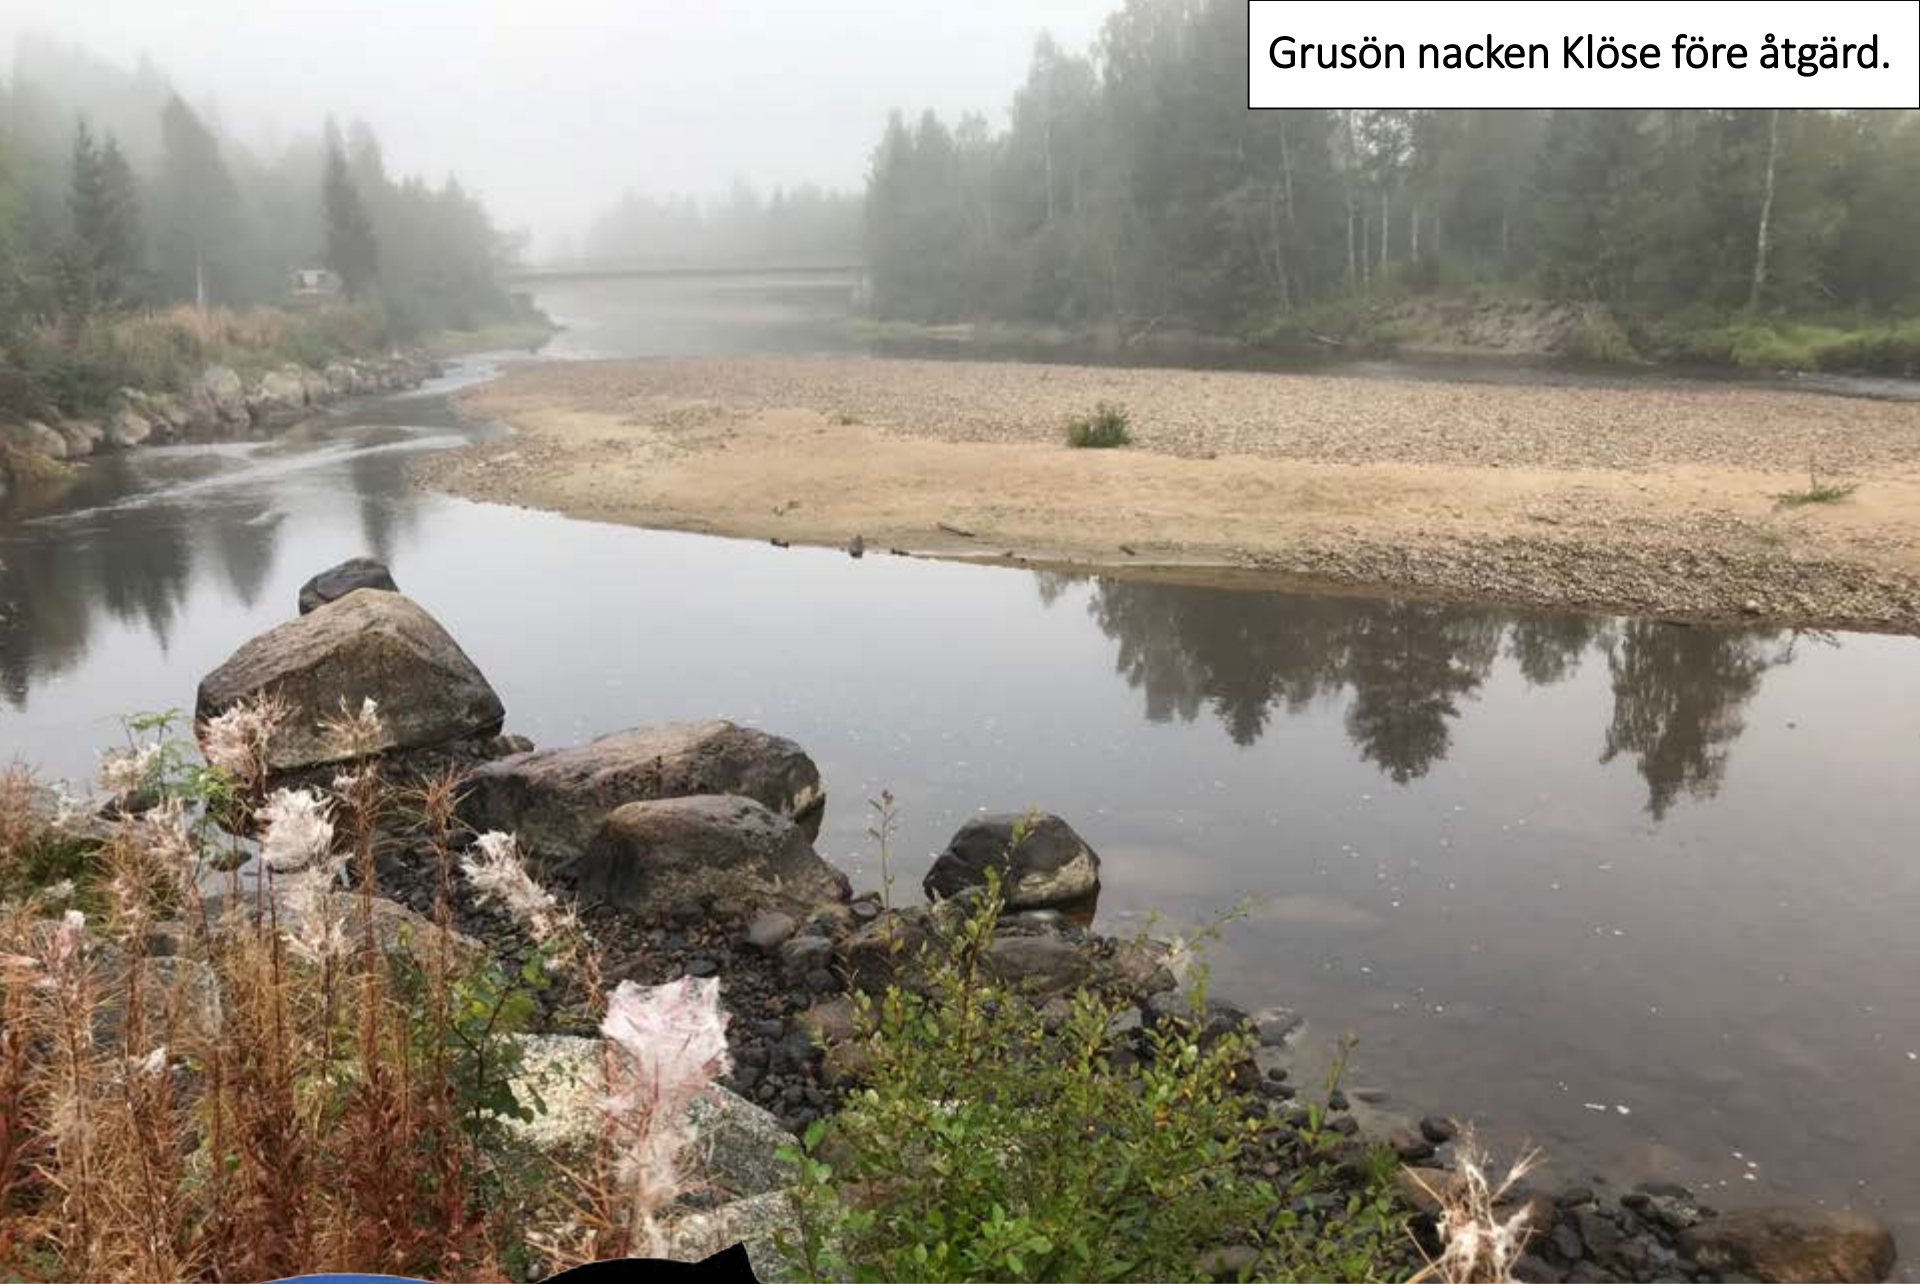
Grusön nacken Klöse före åtgärd.

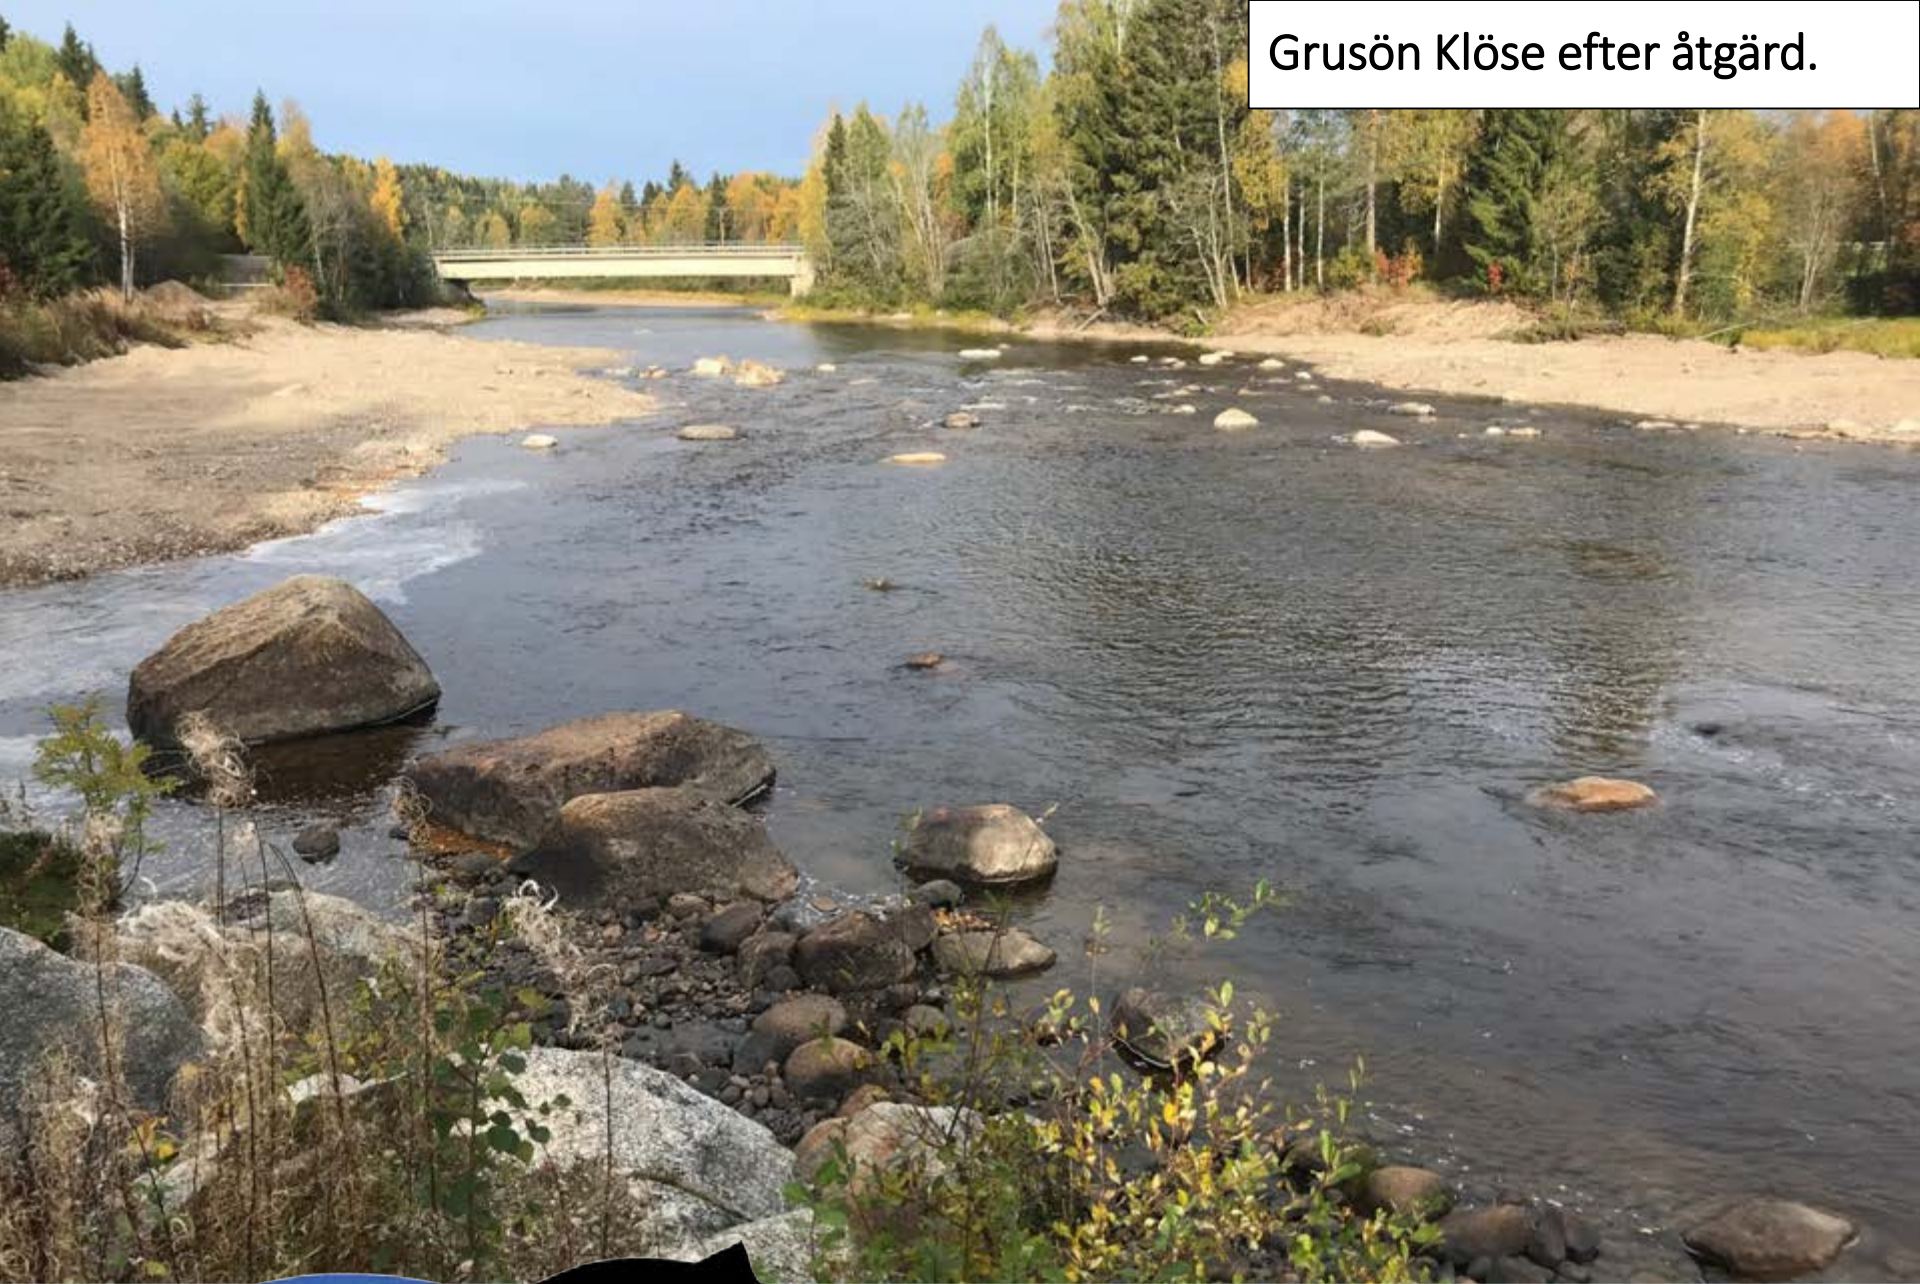
Grusön Klöse efter åtgärd.

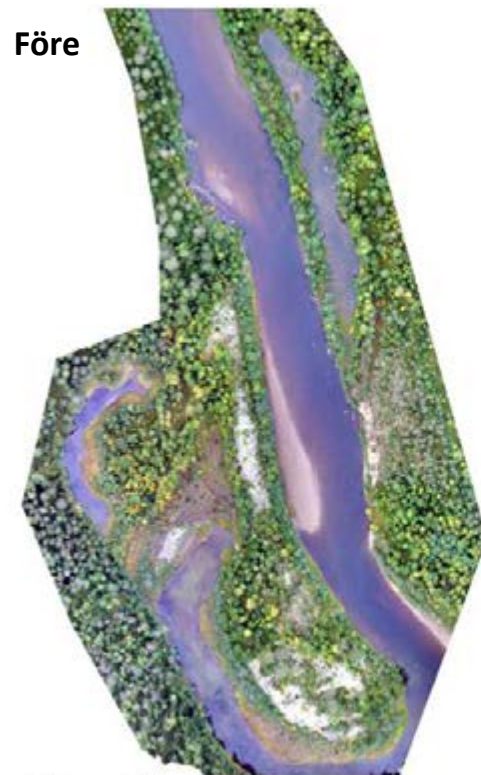
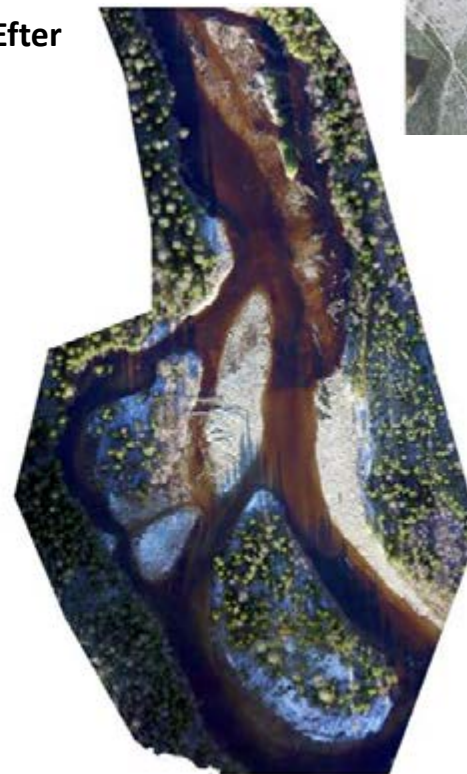
Gunnarsaggan

Efter

Beskrivande	Före	Efter
Medelbredd (m)	40.46	77.68
Bankfull yta (ha)	1.73	3.94
Våtyta (ha)	1.45	2.94
Antal död ved	56	272
Volym död ved (m ³)	5.66	13.07
Antal stenar	12	27

Komplexitet	Före	Efter
W_100m	12.96	62.93
W_ha	3.26	3.32
Bratio	1.051	1.282
SDw	7.8	24.45
CVw	0.193	0.328
MTI	1	1.381
B_D	0.107	0.267
